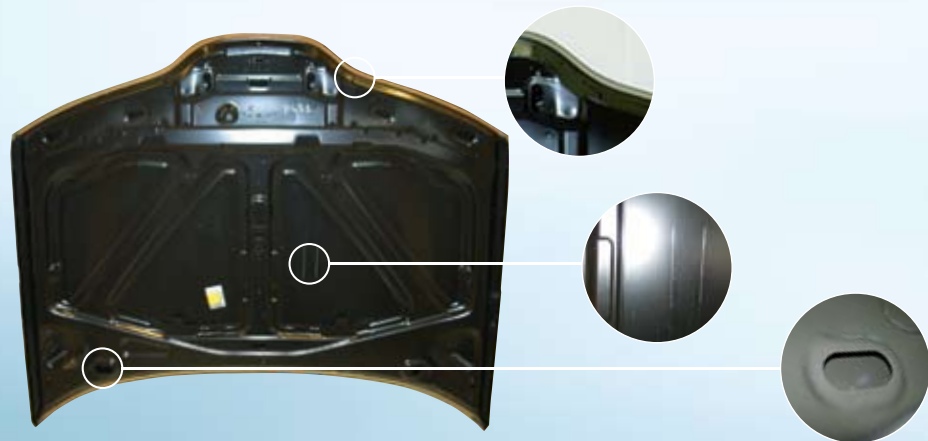
### Capota de Origine Renault

Laguna II faza 1,  
compoziție aluminiu  
Greutate: 7,220 kg

Observații premergătoare testului:  
> Prezența unei benzi continue de mastic la nivelul liniei față și spate a părții interioare

Observații după test:  
> Fără urme semnificative de coroziune

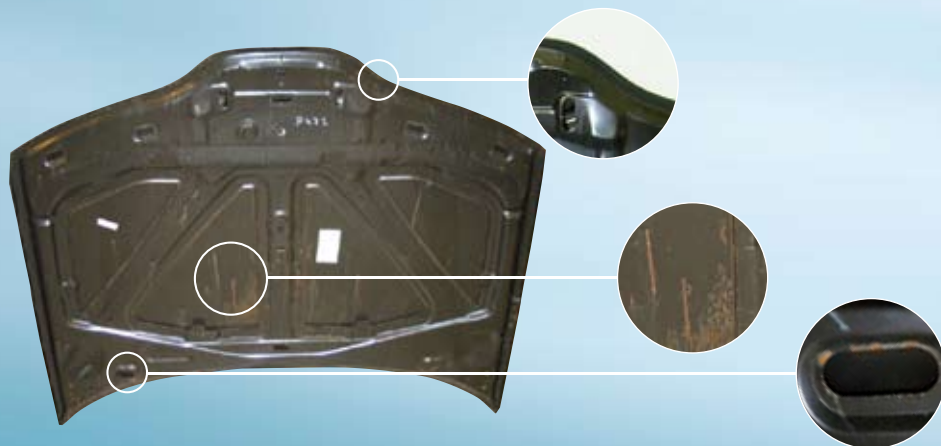
### Capota contrafăcută testată\*

Laguna II faza 1, compoziție oțel  
Greutate: 16, 330 kg

Observații premergătoare testului:  
> Absența benzii continue de mastic la nivelul liniei față și spate a părții interioare  
> Lipsa vopselei pe o porțiune de 10cm din partea din față a capotei

Observații după test:  
> Numeroase puncte de coroziune:  
- La nivelul tuturor orificiilor alungite și circulare  
- La nivelul tuturor marginilor de pe fața interioară a capotei  
- La nivelul tuturor perforațiilor/nervurilor  
- Pe partea centrală a feței exterioare a capotei

Capota contrafăcută testată are un risc ridicat la coroziune, cu impact asupra rezistenței și esteticii vehiculului.

Fabricată din oțel, capota contrafăcută testată este mai sensibilă la coroziune față de capota de origine Renault fabricată din aluminiu. Lipsa masticului pe marginile interioare favorizează riscul coroziunii.

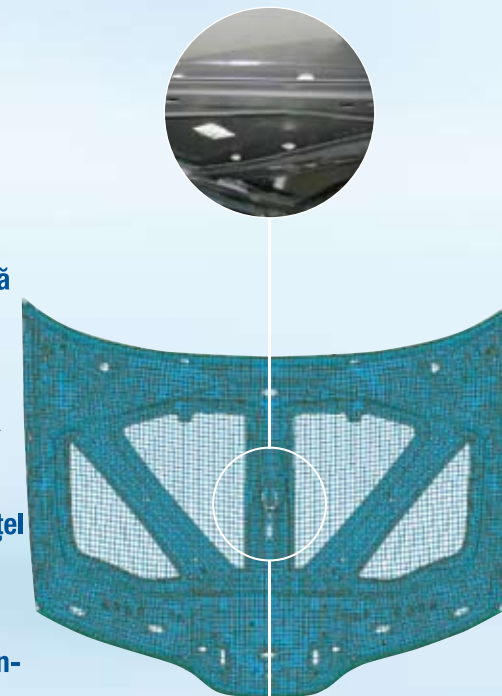
### Capota de Origine Renault

Laguna II faza 1,  
compoziție aluminiu  
Greutate: 7,220 kg

> Dublura capotei se deformează progresiv  
> Dublura capotei este puțin deformată în urma șocului

Rigiditatea constantă și stabilă a capotei atenuează forța de impact.

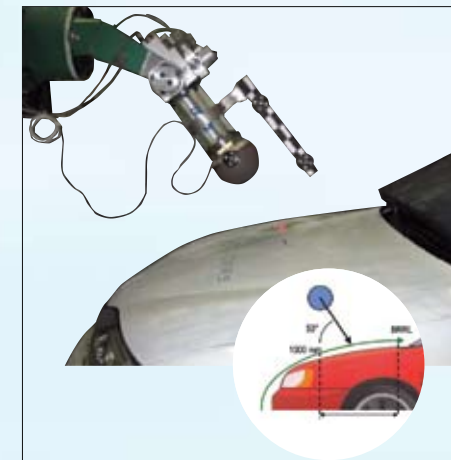
### Capota contrafăcută testată\*

Laguna II faza 1, compoziție oțel  
Greutate: 16, 330 kg

> Dublura capotei este puternic deformată

Nu a fost studiat comportamentul mecanic la solicitarea prin șoc.

În cazul unui accident pietonal, capota contrafăcută mărește riscul unor leziuni fatale la nivelul capului.

Fabricată din oțel, capota contrafăcută are o variație de inerție mai ridicată decât capota de origine, produsă din aluminiu.
