## CAPOTA EXPERTIZĂ DE LA ORIGINE ★★★★★

## EXAMEN VIZUAL COMPARATIV ÎNTRE O CAPOTĂ DE ORIGINE RENAULT ȘI O CAPOTĂ CONTRAFĂCUTĂ

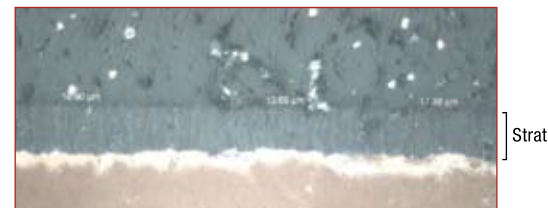
Strat protecție  
Capota contrafăcută testată\*

Suprafața tablei externe a capotei contrafăcute testate\* este constituită dintr-un singur strat continuu și omogen, cu o consistență medie de 16 μm, pe când suprafața capotei de origine Renault este compusă din două straturi cu o consistență de 35,5 μm.

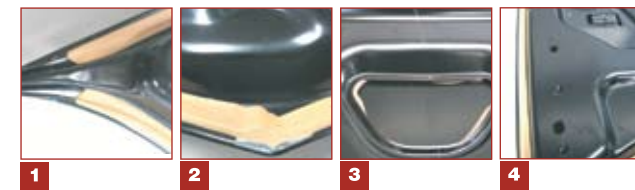
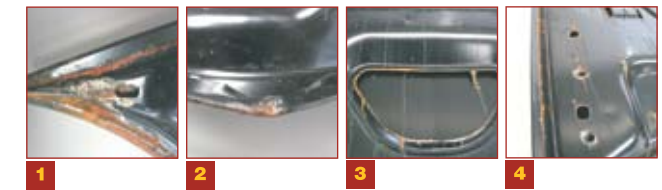
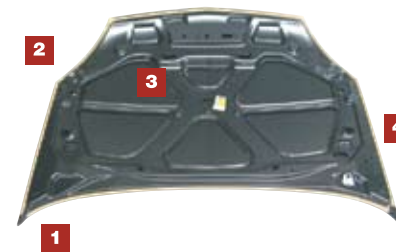
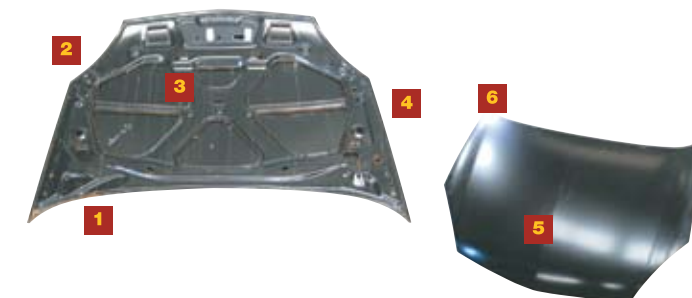
## TESTELE DE COROZIUNE A CAPOTELOR (COMPORTAMENTUL LA ÎMBĂTRÂNIRE)

Acest test se bazează pe un atac coroziv accelerat. O capotă de origine Renault și o capotă contrafăcută au fost expuse timp de 600 de ore unui mediu salin în condiții particulare de temperatură și de presiune conform normei NF ISO 9227.

### CAPOTA DE ORIGINE RENAULT CLIO II

#### SUPRAFAȚA INTERNĂ

Nicio degradare a suprafeței capotei.

#### SUPRAFAȚA EXTERNĂ

### CAPOTA CONTRAFĂCUTĂ TESTATĂ\* CLIO II

Numeroase urme de coroziune observate pe circumferința găurilor și a decupajelor, pe partea netedă a tablei și sub etichetă.

Puncte și plaje de coroziune ale oțelului observate pe partea netedă a capotei, pe circumferința unei găuri și la nivelul suprafețelor ascuțite.

Testele pun în evidență o protecție mai redusă a capotei contrafăcute testate\*. Acestea arată o sensibilitate mai importantă la agresiunile exterioare decât la capota de origine Renault, cauzată de tratarea diferită a suprafețelor.
